Relatório de Homologação

Vending Machine N&W

Melodia Top

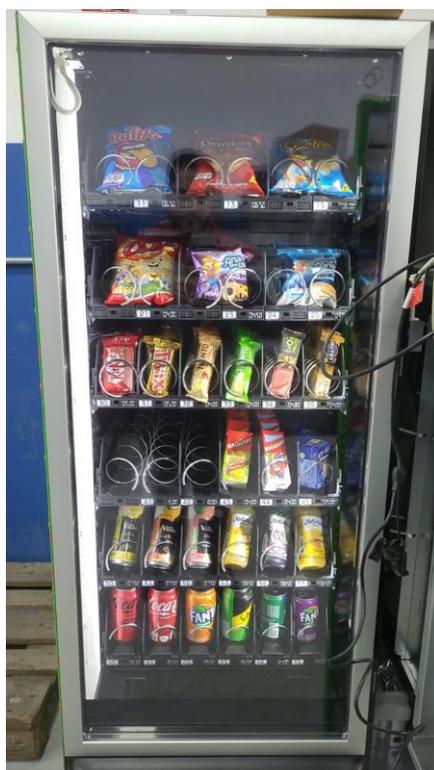
Figura 2 – Vending real usada nos testes

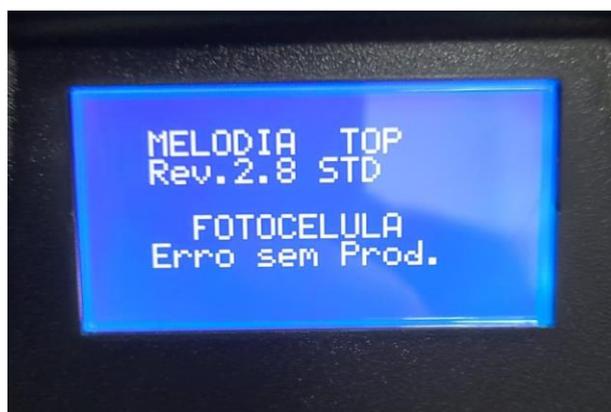
- **Modelo da máquina:** N&W Melodia Top
- **Versão de Firmware homologado:** Rev. 2.8 STD

Figura 3 - Versão atual do firmware usado na homologação

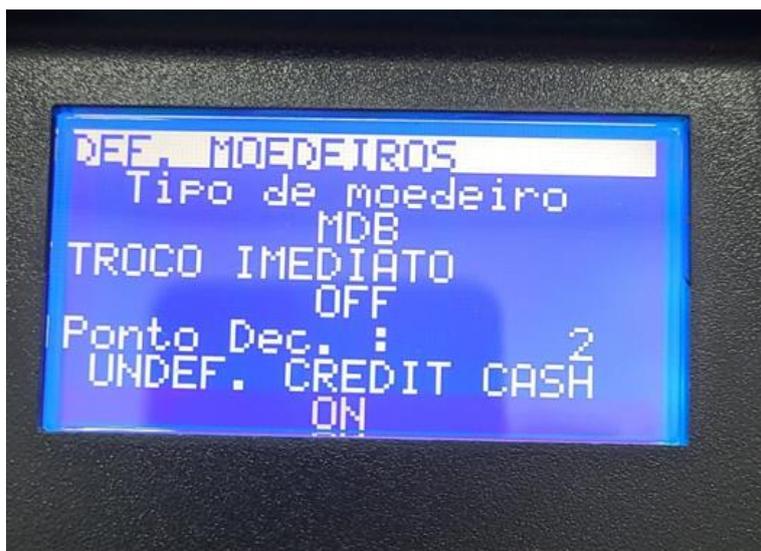
Assim como nas demais máquinas da marca do grupo Necta N&W, é necessário garantir que o método de pagamento é MDB. Essa informação é encontrada no menu de configurações.

Figura 4 - Método de pagamento

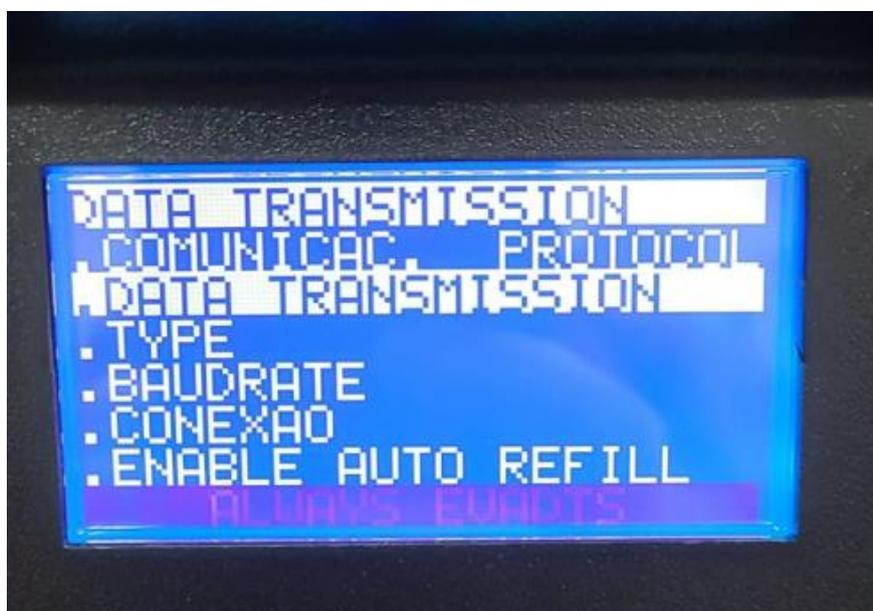
A configuração da interface de auditoria também deve ser o padrão das máquinas N&W conforme o seu manual de suporte técnico.

Figura 5 - Data transmisson para a auditoria

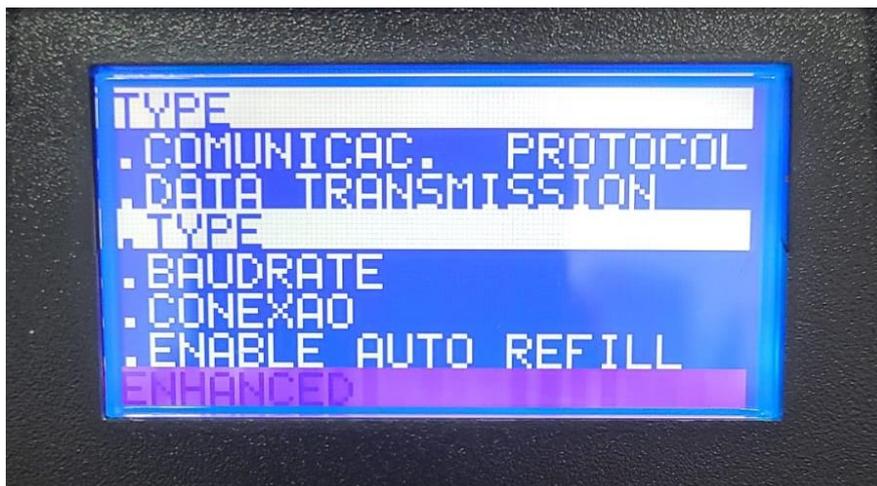
Figura 6 – Tipo dos dados

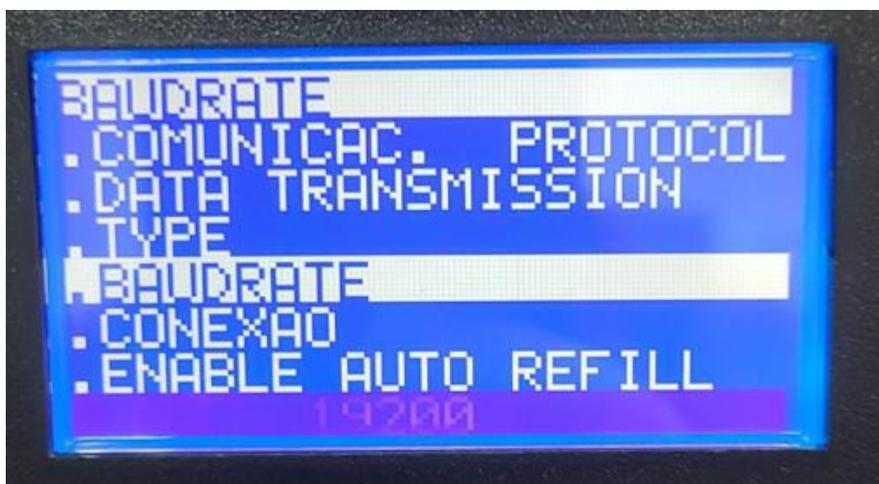
Figura 7 – Baudrate da transmissão dos dados

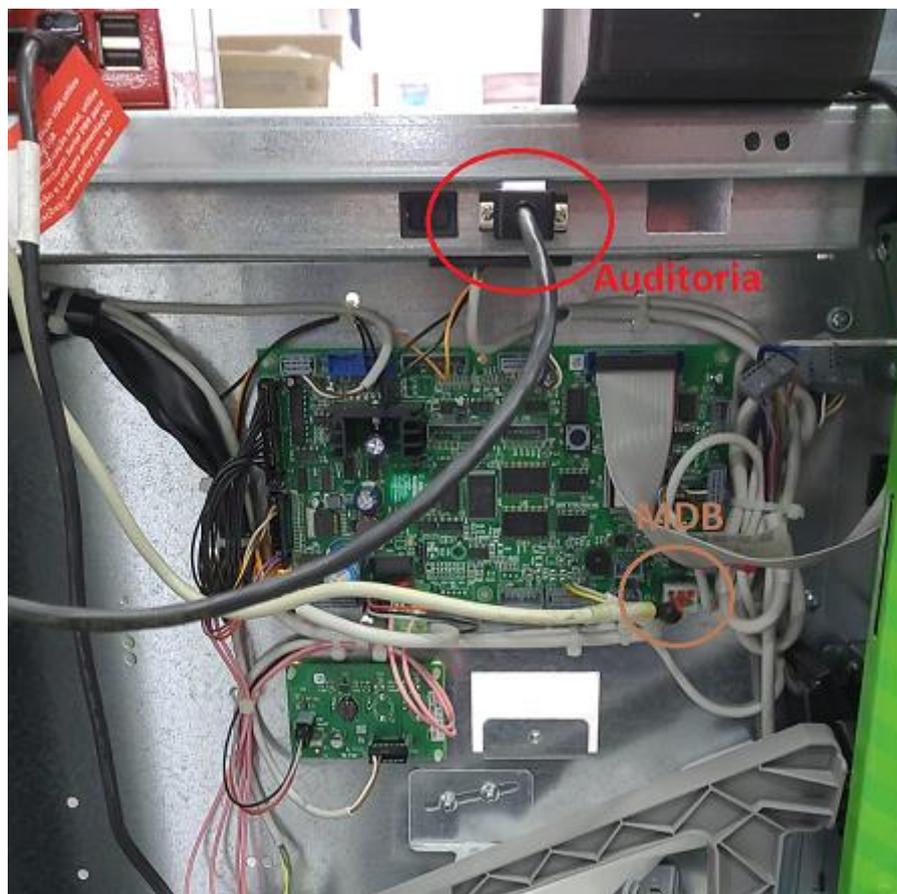
Para a implementação da VMbox neste modelo de máquina foram utilizados o “**Cabo MDB**”, o qual é conectado diretamente ao conector Mini Fit 06 vias fêmea da Placa VMC da máquina e o “**Cabo de Auditoria DB9 - KK**”, o qual é conectado a um conector DB9 macho localizado na porta da lateral da máquina, segue imagem referente a conexão.

Figura 9 – Chicotes conectados a VMbox

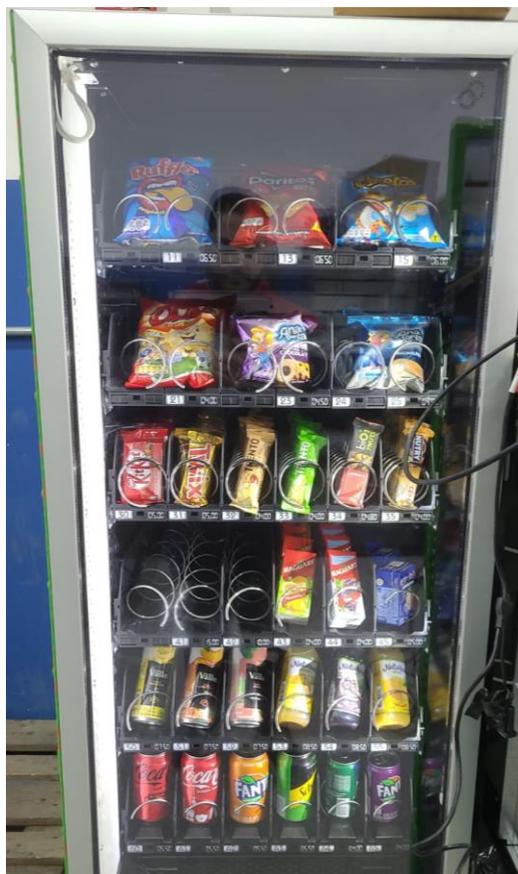
As canaletas iniciam com a numeração 11, 13 e 15 e terminam com a numeração 60, 61, 62, 63, 64 e 65. Cada bandeja tem sua numeração acrescida em uma casa decenal.

Figura 15 - Disposição física das canaletas

O mapeamento da máquina foi realizado no roteiro de testes de auditoria na etapa de compras com cashless. Foram testadas duas canaletas de cada bandeja e em nenhum dos casos houve qualquer conflito das canaletas ou canaletas incoerentes.
